BOUWKUNDIG RAPPORT

Adres : Wilheminalaan 10 B
1441 EL Purmerend

Bouwjaar : 1912, Volgens opgave.
Type : Appartement

Opdrachtnummer : BK_Voorbeeld
Inspectiedatum : 22 februari 2018
Rapportdatum : 26 maart 2018

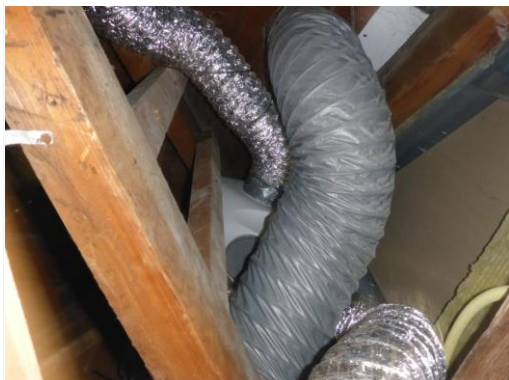
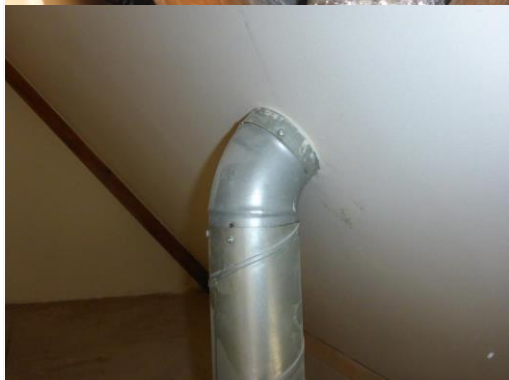
Onderdeel	C	Opmerkingen	H
A01: Schoorsteenkanaal en Dak-doorvoeren	2#?	<p>Beoordeling:</p> <ul style="list-style-type: none">- Goed- Samengestelde (hoofd) constructie, met aandacht voor afwijkend gedrag i.v.m. materiaaltoepassing, detaillering, levensduurverwachting en dak- onderbrekingen hellende of platte daken: Water- en winddichtheid.- Nader onderzoek: dakdoorvoeren i.v.m. bereikbaarheid en afwerking. <p>Opmerkingen:</p> <ul style="list-style-type: none">- Deels geïnspecteerd i.v.m. afwerking/aftimmering.- Wijzigingen aangebracht (o.a. verbouwingen, Vervangende werkzaamheden) in het oorspronkelijke samengestelde (hoofd) draagconstructie.- Met het uitvoeren van (cosmetische) werkzaamheden rekening houden met onvoorzien meerwerk c.q. kosten.- Overig, zie B 01-02.

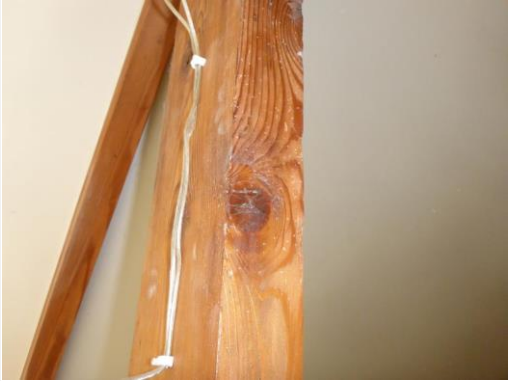
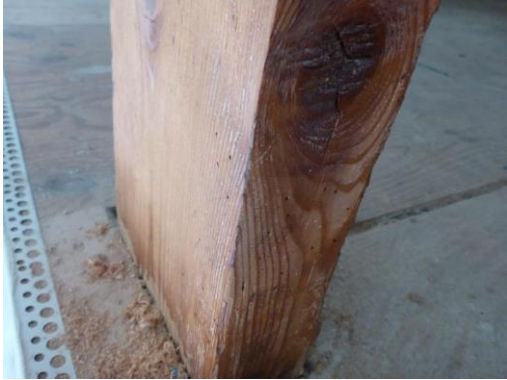
Onderdeel	C	Opmerkingen	H
A03: Kapconstructie

3#?	Beoordeling: <ul style="list-style-type: none">- Redelijk- Hoofddraagconstructie, met aandacht voor afwijkend gedrag i.v.m. bouwjaar en materiaaltoepassing, detaillering en woningonderdeel-aansluitingen.- Nader onderzoek: Er zijn sporen van houtvernielers geconstateerd. Wij adviseren u om een specialist een nader onderzoek uit te laten voeren van de gehele woning. Deze opmerking geldt integraal voor alle houten onderdelen van de woning. Meer informatie: www.nvpb.org. Opmerkingen: <ul style="list-style-type: none">- Deels geïnspecteerd i.v.m. afwerking/aftrimming.- Met het uitvoeren van (cosmetische) werkzaamheden rekening houden met onvoorziene meerwerk c.q. kosten.- Overig, zie A 02.

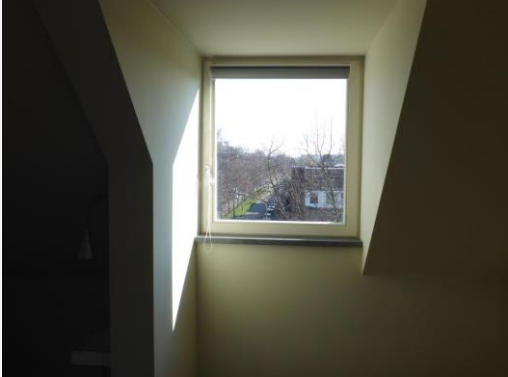
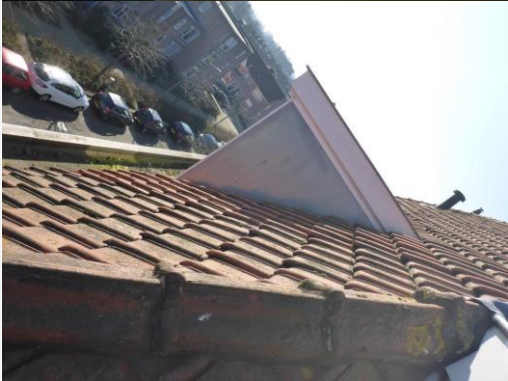
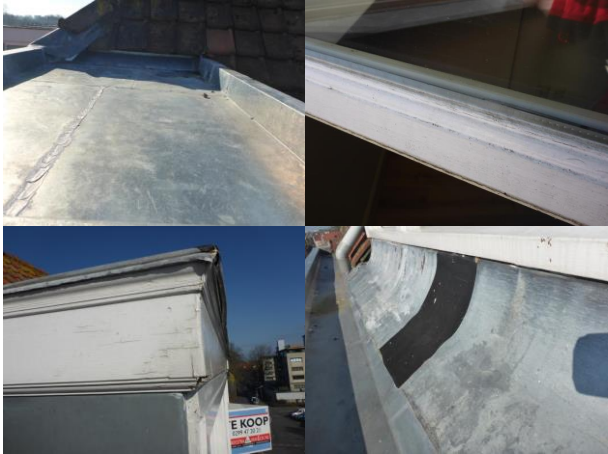
Onderdeel	C	Opmerkingen	H
A04: Dakkapel(len) en Dakopbouw

2#	Beoordeling: <ul style="list-style-type: none">- Goed- Samengestelde constructie, met aandacht voor afwijkend gedrag, materiaaltoepassing, detaillering, levensduurverwachting en dak-onderbrekingen hellende of platte daken: Water- en winddichtheid. Opmerkingen: <ul style="list-style-type: none">- Deels geïnspecteerd i.v.m. hoogte.- Met het uitvoeren van onderhoud-, herstel en/of vervanging-werkzaamheden rekening houden met onvoorzien meerwerk c.q. kosten. Kozijn(en), raam (en), hang- en sluitwerk <ul style="list-style-type: none">- Ramen sluiten niet goed, klemmen niet werkend hang- en sluitwerk.- Loodscheurvorming, toepassing in één lengte in plaats van meterstukken. Herstelwerkzaamheden uitgevoerd. Overig: <ul style="list-style-type: none">- Schilderwerk, zie B 13 en 14.

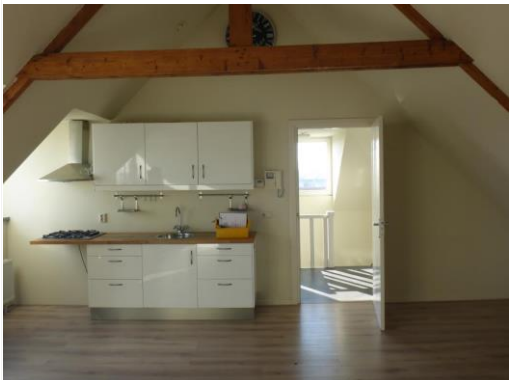
Onderdeel	C	Opmerkingen	H
A07: Binnenwanden niet dragend

2#	Beoordeling: <ul style="list-style-type: none">- Goed- Ruimtescheidingsconstructie, met aandacht voor afwijkend gedrag i.v.m. bouwjaar, materiaaltoepassing, detaillering en woningonderdeel-aansluitingen. Opmerkingen: <ul style="list-style-type: none">- Deels geïnspecteerd i.v.m. afwerking.- Thermische krimp-scheurvorming bij aansluitingen met aansluitende bouwonderdelen en/of in het wandoppervlak: behoeft geen constructief herstel.- Met het uitvoeren van (cosmetische) werkzaamheden rekening houden met onvoorzien meerwerk c.q. kosten.	
A08: Binnenkozijnen en -deuren

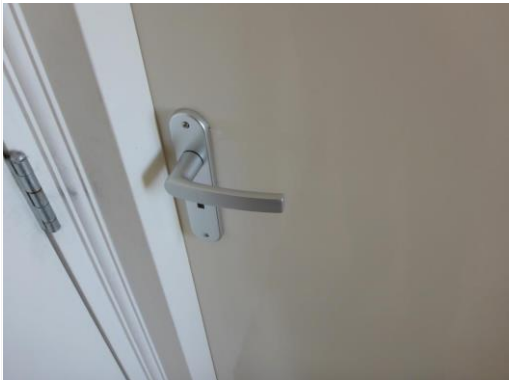
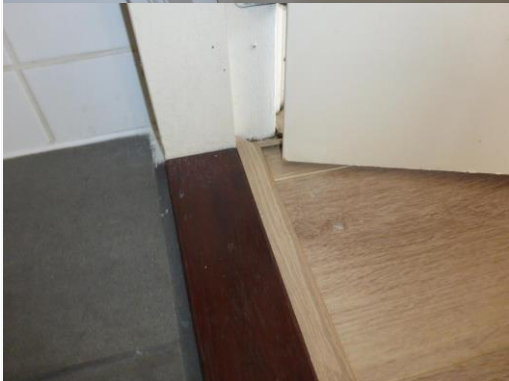
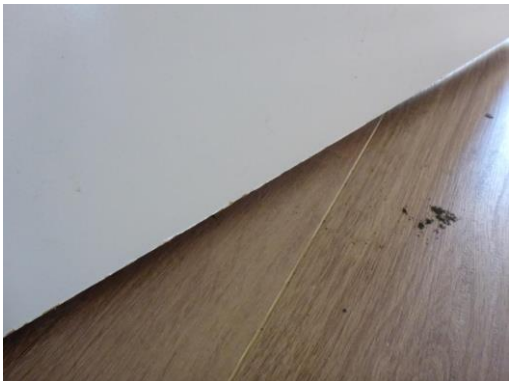
3	Beoordeling: <ul style="list-style-type: none">- Redelijk- Ruimtescheidingsconstructie, met aandacht voor afwijkend gedrag i.v.m. materiaaltoepassing, detaillering en woningonderdeel-aansluitingen. Opmerkingen: <ul style="list-style-type: none">- Reguliere en beperkte gebruikschade, lokaal herstel en afstellen Kopers-verantwoordelijkheid.- Bad- en doucheruimte, binnendeuren zwellen aan onderzijde t.g.v. condens-vochtbelasting.- Onderlinge binnenruimten-ventilatie, advies: Voldoende speling tussen onderzijde deur (min. 10 mm) en stofdorpel (vloerbedekking) realiseren Kopers keuze, Niet begroot.

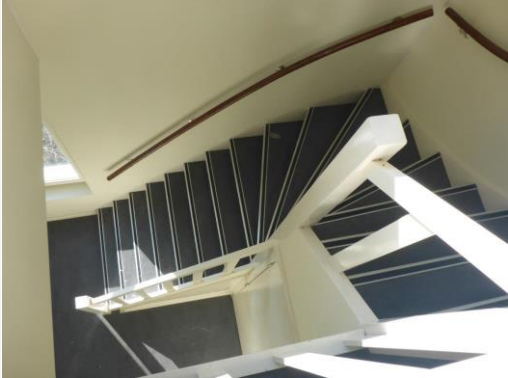
Onderdeel	C	Opmerkingen	H
A09: Trappen

2#	Beoordeling: <ul style="list-style-type: none">- Goed- Bouwlaag-verbindende constructie, met aandacht voor loop- en valveiligheid, detaillering en woningonderdeel-aansluitingen. Opmerkingen: <ul style="list-style-type: none">- Deels geïnspecteerd i.v.m. afwerking.- Reguliere en beperkte gebruikschade, lokaal herstel. Kopersverantwoordelijkheid.- Met het uitvoeren van (cosmetische) werkzaamheden rekening houden met onvoorzien meerwerk c.q. kosten.	
A10: Zoldervloer	n.v.t.		
A11: Verdiepingsvloer(en)

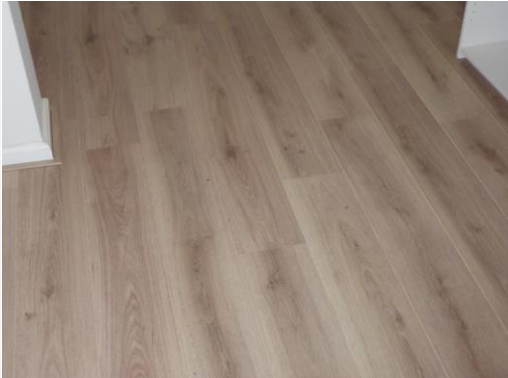
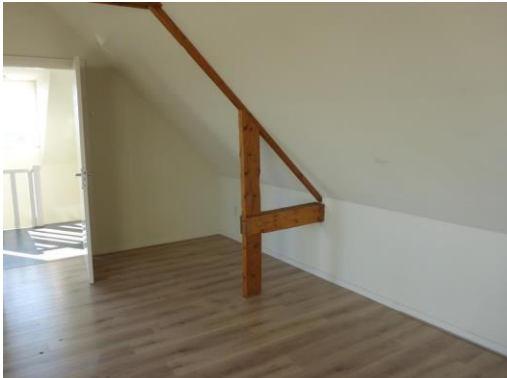
#	Beoordeling: <ul style="list-style-type: none">- Geen- Hoofddraagconstructie, met aandacht voor afwijkend gedrag i.v.m. bouwjaar, materiaaltoepassing, detaillering en woningonderdeel-aansluitingen. Opmerkingen: <ul style="list-style-type: none">- Niet geïnspecteerd i.v.m. vloer- en plafond afwerking.- Met het uitvoeren van (cosmetische) werkzaamheden rekening houden met onvoorzien meerwerk c.q. kosten.- Historisch bepaalde scheefstand, geen actie noodzakelijk.

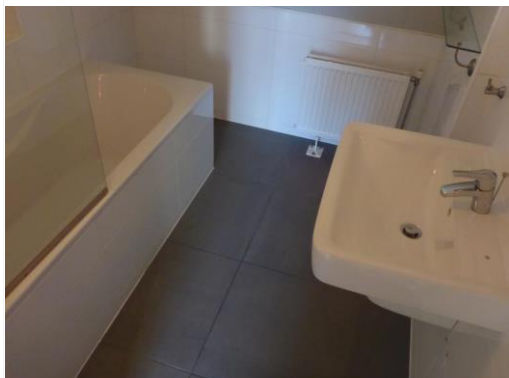
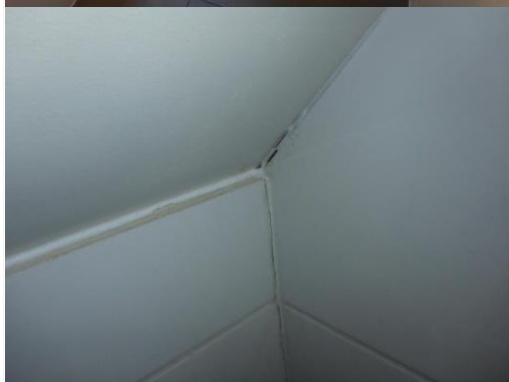
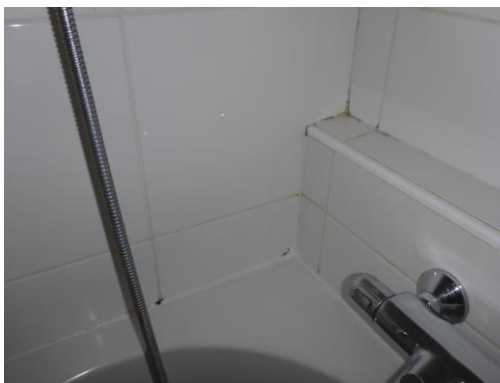
Onderdeel	C	Opmerkingen	H
A15: Bad- en / of Doucheruimte	3	<p>Beoordeling:</p> <ul style="list-style-type: none">- Redelijk- Samengestelde sanitaire ruimtevoorziening, installatie- en inrichting met aandacht voor materiaaltoepassing, aansluitingen van sanitaire toestellen en ventilatievoorzieningen. <p>Opmerkingen:</p> <ul style="list-style-type: none">- Voor bad- en douche-inrichting geldt geen beoordeling.- Reguliere en beperkte gebruikschade, lokaal herstel en afstellen Kopersverantwoordelijkheid.- Functioneel en bruikbaar, verdere woonwensen: Koperskeuze.- Onvoldoende ventilatiemogelijkheden via toegangsdeur, afschaven onderzijde deur, plaatsen ventilatierooster of halveren onderdorpel. Koperskeuze.- Met het uitvoeren van (cosmetische) werkzaamheden rekening houden met onvoorziene meerwerk c.q. kosten.- Mechanische ventilatie, zie C 06.- Sanitaire kit, onthechting (schimmelvorming) aansluitingen wand-, vloertegelwerk en sanitaire toestellen.- Aarding ontbreekt van sanitaire toestellen.	€ 250,00 (stelpost)

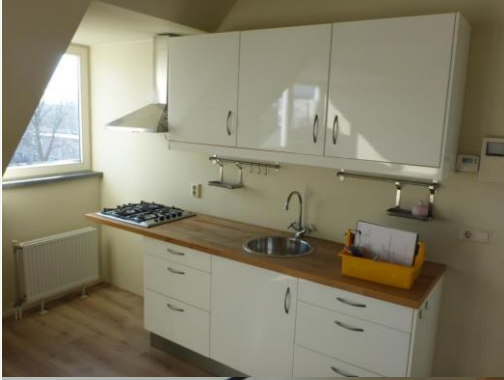
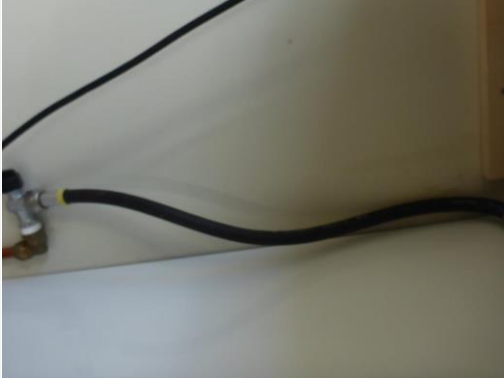
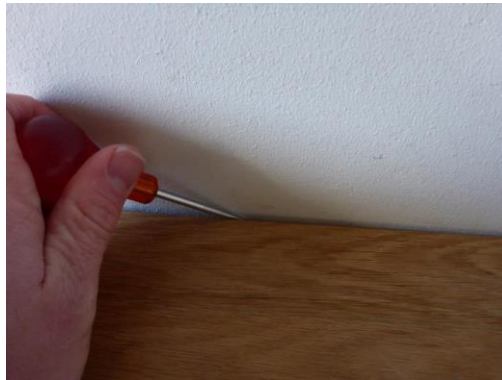
Onderdeel	C	Opmerkingen	H
A17: Keuken	3	<p>Beoordeling:</p> <ul style="list-style-type: none">- Redelijk- Opstelruimte, installatie- en keukeninrichting met aandacht voor materiaaltoepassing, aansluitingen van de keuken toestellen en ventilatievoorzieningen. <p>Opmerkingen:</p> <ul style="list-style-type: none">- Voor keukeninrichting (apparatuur) geldt geen beoordeling.- Reguliere en beperkte gebruikschade, lokaal herstel en afstellen Kopersverantwoordelijkheid.- Functioneel en bruikbaar, verdere woonwensen: Koperskeuze.- Met het uitvoeren van (cosmetische) werkzaamheden rekening houden met onvoorzien meerwerk c.q. kosten.- Zichtbare flexibele gas slang jaarlijks zelf inspecteren op uiterlijke kenmerken (scheurtjes/beschadigingen) en aansluitingen met zeepsop.- Sanitaire kit, wand met keukenaanrecht.	€ 150,00 (stelpost)

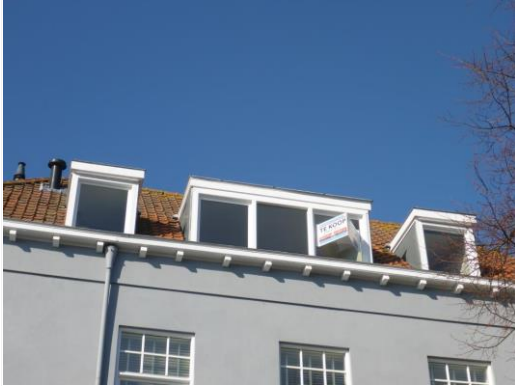
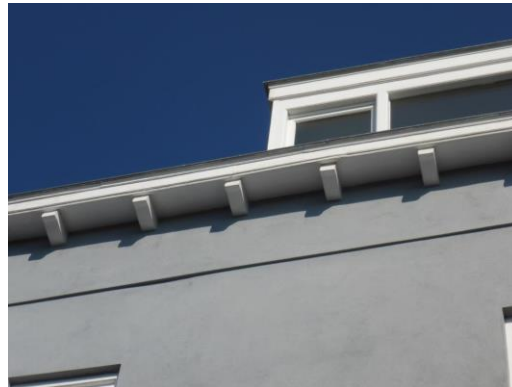
B04: Overstekken, goot- en dak betimmeringen

- Goed
- Met aandacht voor afwijkend gedrag, materiaaltoepassing, levensduurverwachting, detaillering en aansluitingen met schuine (hellende) en platte daken: Waterdicht-vochtbestendig.
- **Onderdeel van de Vve (Vereniging van Eigenaren). Beperkt geïnspecteerd. Nader onderzoek.**

- Deels en steekproefsgewijs geïnspecteerd i.v.m. hoogte.
- Met het uitvoeren van onderhoud-, herstel en/of vervanging-werkzaamheden rekening houden met onvoorzien meerwerk c.q. kosten.
- Schilderwerk, zie B 14.

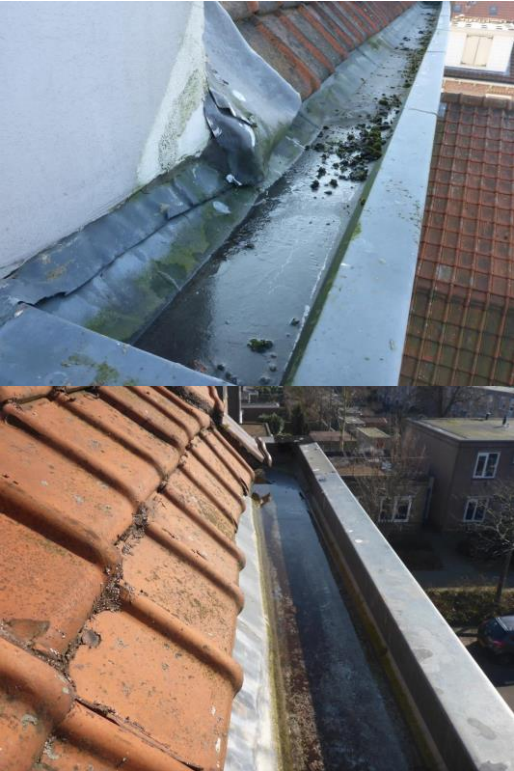
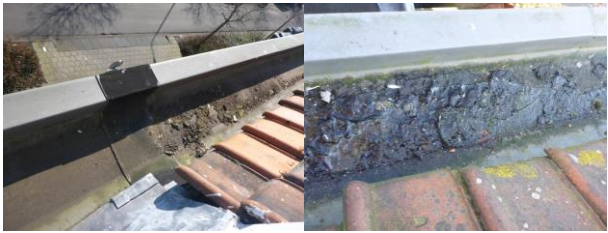
Onderdeel	C	Opmerkingen	H
B05: Goten

2#?	<p>Beoordeling:</p> <ul style="list-style-type: none"> - Goed - Met aandacht voor afwijkend gedrag, materiaaltoepassing, levensduurverwachting en aansluitingen met schuine (hellende) daken: Waterdicht. - Onderdeel van de Vve (Vereniging van Eigenaren). Beperkt geïnspecteerd. Nader onderzoek. <p>Opmerkingen:</p> <ul style="list-style-type: none"> - Deels geïnspecteerd i.v.m. hoogte en vervuiling. - Vervangende herstel - c.q. onderhoudswerkzaamheden uitgevoerd. - Met het uitvoeren van onderhoud-, herstel en/of vervanging-werkzaamheden rekening houden met onvoorzien meerwerk c.q. kosten. - Water en vervuiling in de goot, verminderde afvoer naar de hemelwaterafvoeren. Periodiek schoonmaken zelfwerkzaamheid.

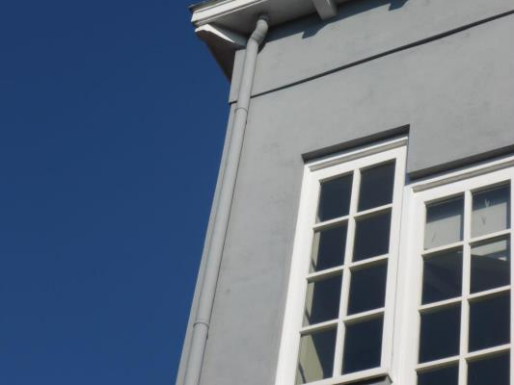
B06: Hemelwaterafvoeren

2#?	<p>Beoordeling:</p> <ul style="list-style-type: none"> - Goed - Met aandacht voor afwijkend gedrag, materiaaltoepassing, levensduurverwachting en aansluitingen met de goten en grondleiding: Waterafvoer. - Onderdeel van de Vve (Vereniging van Eigenaren). Beperkt geïnspecteerd. Nader onderzoek. <p>Opmerkingen:</p> <ul style="list-style-type: none"> - Met het uitvoeren van onderhoud-, herstel en/of vervanging-werkzaamheden rekening houden met onvoorzien meerwerk c.q. kosten.

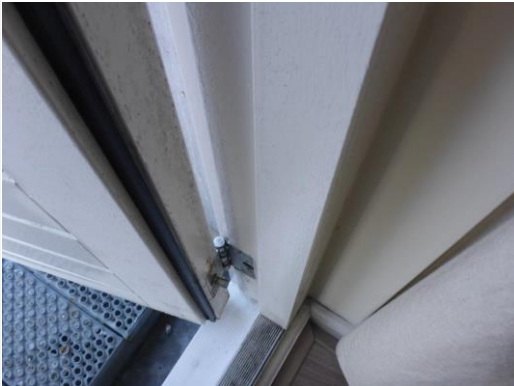
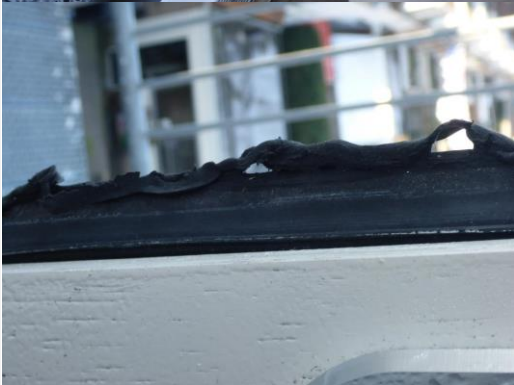
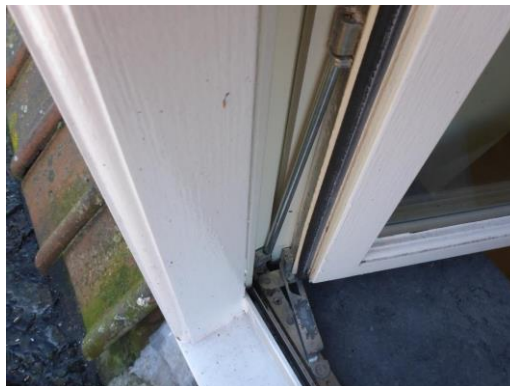
Onderdeel	C	Opmerkingen	H
B08: Fundering	2#?	Beoordeling: <ul style="list-style-type: none">- Goed- Onderdeel van de Vve (Vereniging van Eigenaren). Beperkt geïnspecteerd. Nader onderzoek. Opmerkingen: <ul style="list-style-type: none">- De inspectie en deze beoordeling (C) beperkt zich tot een algemene indruk op basis van uiterlijke kenmerken van het object.	
B09: Voegwerk	n.v.t.		
B10: Gevelafwerking	n.v.t.		
B11: Buitenkozijnen, ramen en deuren	3#	Beoordeling: <ul style="list-style-type: none">- Redelijk- Met aandacht voor afwijkend gedrag, materiaaltoepassing, levensduurverwachting, detaillering (reparatiewerk), gebruik c.q. functioneren van hang- en sluitwerk, aansluitingen met gevelopeningen en maaiveldaansluitingen: Waterdicht. Opmerkingen: <ul style="list-style-type: none">- Met het uitvoeren van onderhoud-, herstel en/of vervangings- werkzaamheden altijd rekening houden met onvoorzien meerwerk c.q. kosten.- Door vochtbelasting sluiten de ramen en deuren minder goed.- Beschadigde raamrubbers.- Hang- en sluitwerk (tochtstrippen), gebruik-schade en slijtage.- Schilderwerk, zie B 13.	€ 250,00 (stelpost)

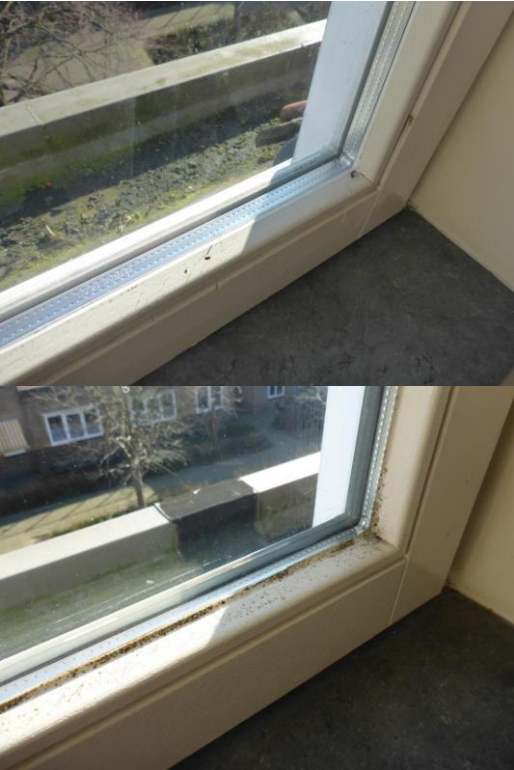
Onderdeel	C	Opmerkingen	H
B12: Beglazing

2	Beoordeling: <ul style="list-style-type: none">- Goed- Met aandacht voor afwijkend gedrag, materiaaltoepassing, levensduurverwachting en detaillering van de glaszetting (reparatiewerk): Waterdicht. Opmerkingen: <ul style="list-style-type: none">- Met het uitvoeren van onderhoud-, herstel en/of vervanging-werkzaamheden rekening houden met onvoorzien meerwerk c.q. kosten.- Vervuiling glasoppervlak.- Geen lekke isolerende beglazing tijdens de inspectie.- Geen glas breuk tijdens de inspectie. <p><i>Bewonersgedrag: om vochtophoping in woningen te voorkomen is het ten zeerste aan te raden regelmatig/continue te ventileren in de woning en de woning voldoende de ruimtes te verwarmen. Een overvloed aan vocht in de woning verlaagt het comfort en men zal meer moeten stoken om de woning warm en aangenaam te krijgen.</i></p>

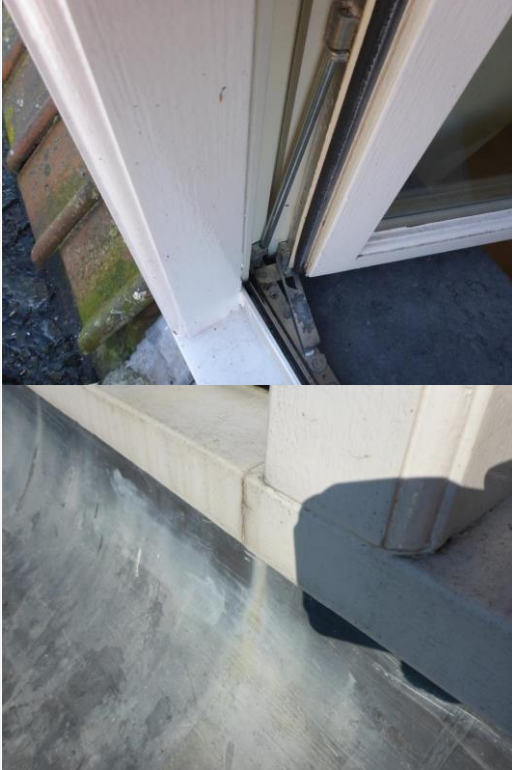
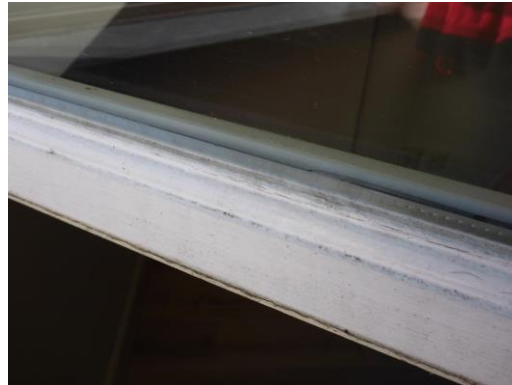
B13: Buitenschilderwerk, buitenkozijnen, ramen, en deuren.

4#!?

- Matig
- Met aandacht voor afwijkend gedrag, materiaaltoepassing en levensduurverwachting: Water- en vochtwerend.
- **Nader onderzoek:** Onafhankelijk verf-technisch advies.
- **Onderdeel van de Vve (Vereniging van Eigenaren). Beperkt geïnspecteerd. Nader onderzoek.**

- Met het uitvoeren van onderhoud-, herstel en/of vervanging-werkzaamheden altijd rekening houden met onvoorzien meerwerk c.q. kosten.
- Buitenschilderwerk – verfsysteem en beglazingskit zijn medebepalend voor de kwaliteit van buitenkozijnen, -ramen en deuren.
- Plaatselijk barstvorming verfsysteem aangetroffen.
- Doorschijnend/glansverlies verfsysteem, onvoldoende dekking.
- Blaasvorming verfsysteem, onvoldoende hechting van de verflagen.

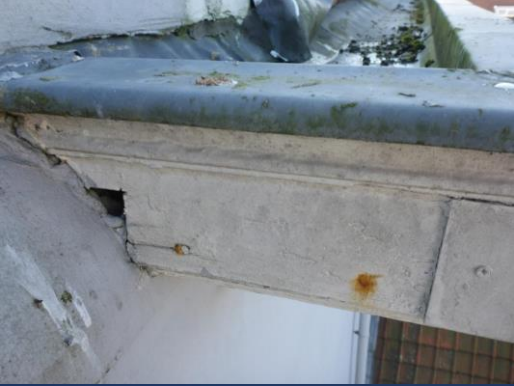
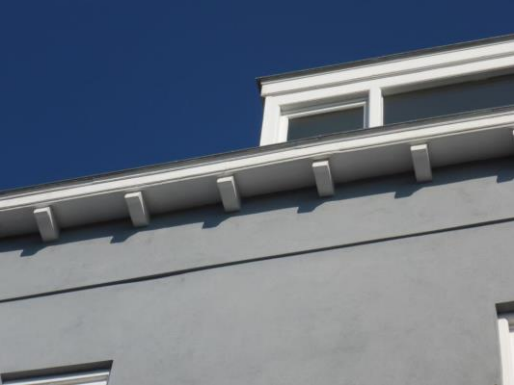
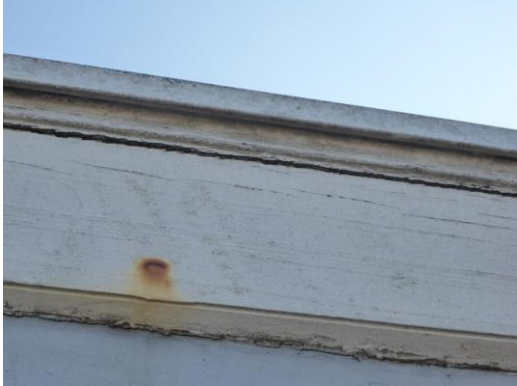
Onderdeel	C	Opmerkingen	H
B14: Overig buitenschilderwerk	4#?!	<p>Beoordeling:</p> <ul style="list-style-type: none">- Matig- Met aandacht voor afwijkend gedrag, materiaaltoepassing en levensduurverwachting: Water- en vochtwerend.- Nader onderzoek: Zie B13.- Onderdeel van de Vve (Vereniging van Eigenaren). Beperkt geïnspecteerd. Nader onderzoek. <p>Opmerkingen:</p> <ul style="list-style-type: none">- Met het uitvoeren van onderhoud-, herstel en/of vervanging-werkzaamheden altijd rekening houden met onvoorzien meerwerk c.q. kosten.- Overig buitenschilderwerk opgenomen in totaal, zie onderdeel B13.- Doorschijnend verfsysteem, onvoldoende dekking.- Barst-vorming verfsysteem, intrede van vocht.- Blaasvorming verfsysteem, onvoldoende hechting van de verflagen.	N.B.

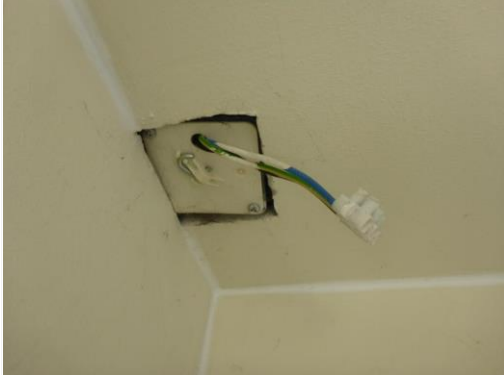
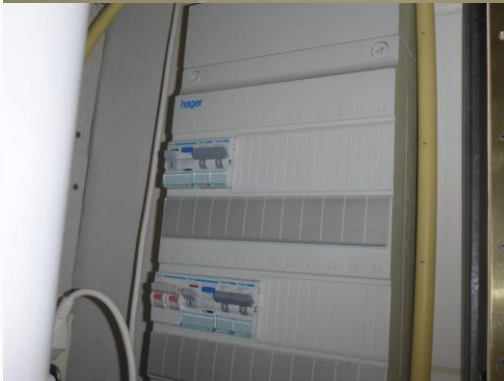
Onderdeel	C	Bevindingen	H
C01: Elektrische installatie (voorzieningen)	2#?	<p>Beoordeling:</p> <ul style="list-style-type: none">- Goed- De inspectie van dit onderdeel beperkt zich tot een visuele registratie. Om meer uitsluitsel te krijgen over werking en veiligheid is nader onderzoek noodzakelijk, niet begroot. <p>Periodieke inspectie, jaarlijks:</p> <ul style="list-style-type: none">- Inspectie (meterstanden) c.q. veiligheidstest van o.a. de aardlekschakelaar (s) c.q. gebruiksfunctie, beschadigd schakelmateriaal en leidingwerk (bedrading). <p>Meterkast:</p> <ul style="list-style-type: none">- Opstelplaats (ruimte) niet bestemd voor huisraadopslag, belemmering voor de uitvoering van onderhoud of reparaties. <p>Opmerkingen:</p> <ul style="list-style-type: none">- Actuele groepenkaart (indeling) : Nee- Hoofdschakelaar(s): Ja- Aardlekschakelaar(s): Ja- Badkamer: Centraal aard-punt, wandcontactdoos, geleidende hoofdleidingen van o.a. gas, water en centrale verwarming: Wel aanwezig.- Badkamer: Metalen onderdelen, (scheer) stopcontact: Wel aanwezig.- Bedrading vanaf 1970, NEN 1010 kleurcodering.- Met het uitvoeren van onderhoud of veiligheidswerkzaamheden rekening houden met onvoorzien meerwerk c.q. kosten. <p>Aanwezig, niet beoordeeld, o.a.:</p> <ul style="list-style-type: none">- Centraal antennesysteem, telecom en overig (veiligheid) dienstleiding -voorzieningen.

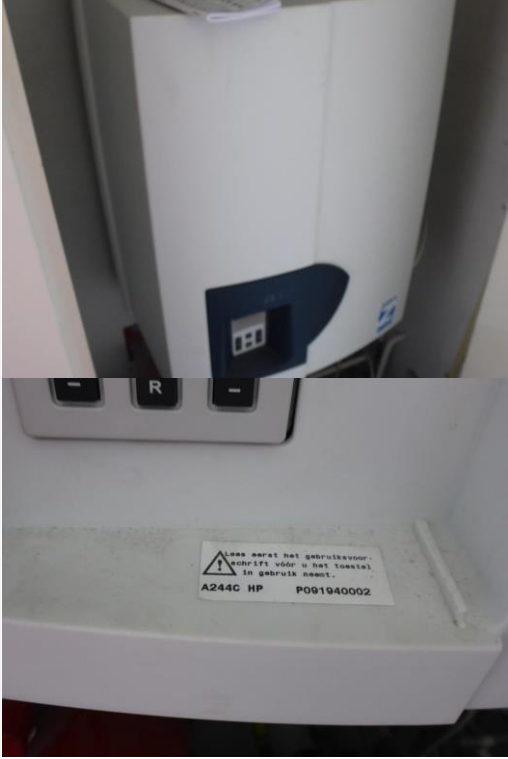
Onderdeel	C	Bevindingen	H
C02: Verwarming en warmwater voorzieningen

2#?	<p>Beoordeling:</p> <ul style="list-style-type: none">- Goed- De inspectie van dit onderdeel beperkt zich tot een visuele registratie. Om meer uitsluitel te krijgen over werking en veiligheid is nader onderzoek noodzakelijk, niet begroot. <p>Aanwezig:</p> <ul style="list-style-type: none">- CV ketel.- Opstelplaats (ruimte) niet bestemd voor huisraadopslag, belemmering voor de uitvoering van onderhoud of reparaties. <p>Periodieke inspectie, jaarlijks:</p> <ul style="list-style-type: none">- Inspectie onderhoud (meterstanden), veiligheidstest (koolmonoxide) c.q. gebruiksfunctie, ventilatie- c.q. verwarmingselementen en leidingen. <p>Opmerkingen:</p> <ul style="list-style-type: none">- Onderhoudscontract: onbekend. Nader onderzoek.- Badkamer roestvorming radiator.- Bouwjaar CV Ketel onbekend. Rekening houden met een gemiddelde economische levensduur van 15 jaar. Kostenindicatie bij vervanging: € 1800,- a € 2200,-. Koperskeuze. <p>Aanwezig, niet beoordeeld, o.a.:</p> <ul style="list-style-type: none">- Warmwatercomfort c.q. benodigde waterdruk.

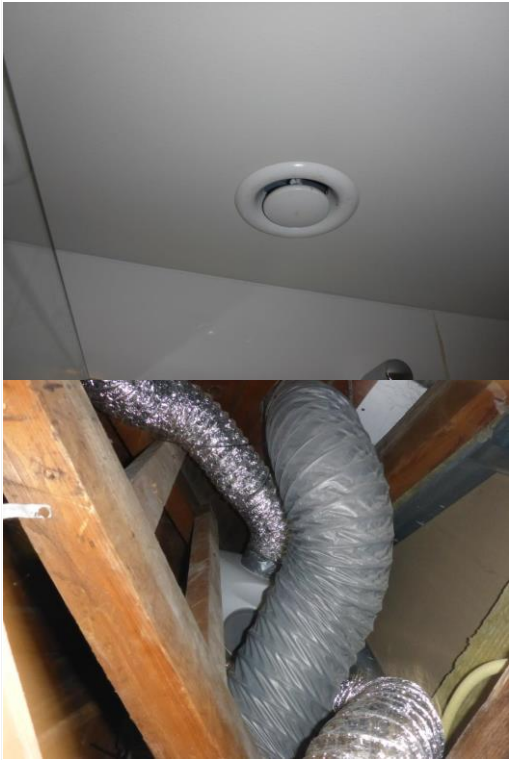
Onderdeel	C	Bevindingen	H
C06: Mechanische ventilatie	#?	Beoordeling: <ul style="list-style-type: none">- Geen- De inspectie van dit onderdeel beperkt zich tot een visuele registratie. Om meer uitsluitel te krijgen over werking en veiligheid is nader onderzoek noodzakelijk, niet begroot. Periodieke inspectie, jaarlijks: <ul style="list-style-type: none">- Inspectie voor gebruik (vervuiling) en ruimtemeting van toevoer lucht en afzuigcapaciteit. Opmerkingen: <ul style="list-style-type: none">- MV box niet bereikbaar voor inspectie en onderhoud.- Vervuiling ventilatie - afzuigventielen (en leidingwerk). Advies: Periodiek schoonmaken. Zelfwerkzaamheid.
