Deelinspectie: Dak

DEEL378331 • VVE Orizonte

Hogerhoeve 1 t/m 21

Nieuwegein

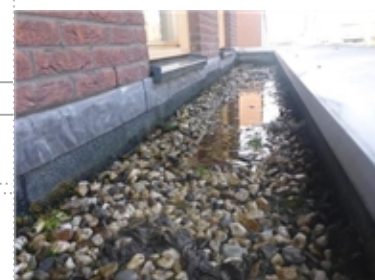
4711 Dakbedekking APP+ballast (Laag dak uitbouw)

B6GA01 Aangroei mos, algen

Ernst	Intensiteit	Omvang	Conditie	Risico/prioriteit
Gering	3	4	3

Activiteit: 0 Hvh
Reinigen 15,00 m2

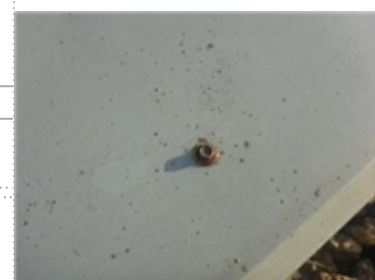
4711 Dakrandafwerking aluminium trim (Hoofdak)

Trim

B6EM02 Corrosie schroeven

Ernst	Intensiteit	Omvang	Conditie	Risico/prioriteit
Ernstig	3	3	4

Activiteit: 2017 Hvh Totaal
Vervangen 1,00 pst € 150

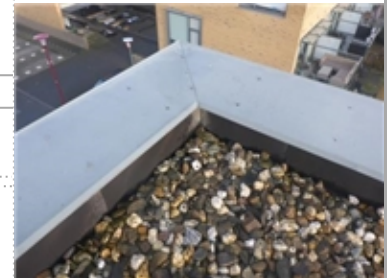
4711 Dakrandafwerking aluminium trim (Hoofdak)

B6GA02 Vuil, aanslag, verkleuring

Ernst	Intensiteit	Omvang	Conditie	Risico/prioriteit
Gering	1	4	1

Activiteit: 0
Reinigen

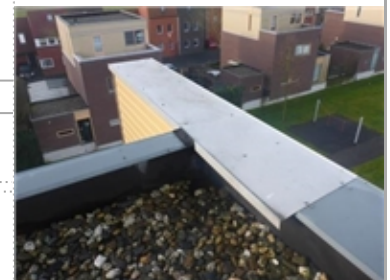
4711 Dakrandafwerking aluminium trim (Hoofdak)

Plaatselijk

B6GB01 Herstelwerkzaamheden uitgevoerd.

Ernst	Intensiteit	Omvang	Conditie	Risico/prioriteit
Gering	0	0	0

Activiteit: 0
Geen actie noodzakelijk op dit moment.

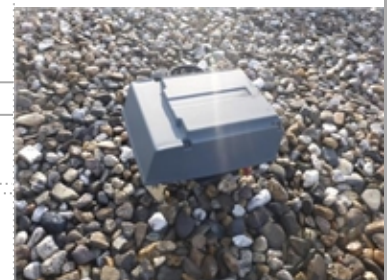
5721 Dakventilator algemeen

Hoofdak

K14GV02 Verval tussen 75%-87,5% van de levensduur

Ernst	Intensiteit	Omvang	Conditie	Risico/prioriteit
Gering	2	5	3

Activiteit: 2019 Hvh Totaal
Vervanging op termijn. 1,00 pst € 1.200

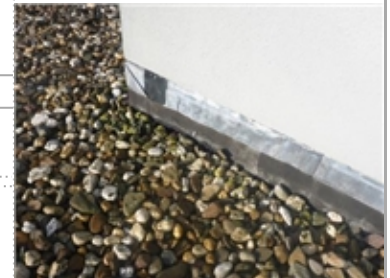
2110 Loodslabben opgaand werk

B8GA03 Vuil, aanslag, verkleuring

Ernst	Intensiteit	Omvang	Conditie	Risico/prioriteit
Gering	1	5	2

Geen actie

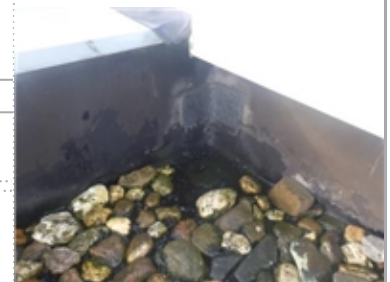
4711 Dakbedekking APP+ballast (Hoofdak)

B6GA01 Aangroei mos, algen

Ernst	Intensiteit	Omvang	Conditie	Risico/prioriteit
Gering	2	2	1

Reinigen

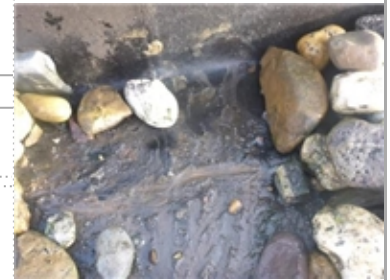
4711 Dakbedekking APP+ballast (Hoofdak)

B6SM04 Craquelé bitumineuze dakbedekking

Ernst	Intensiteit	Omvang	Conditie	Risico/prioriteit
Serius	1	2	1

Geen actie

Dakbedekking: rekening houden met een gemiddelde levensduur van 36 jaar.

Het is aan te raden om een jaarlijkse inspectie uit te laten voeren door een gespecialiseerd bureau.

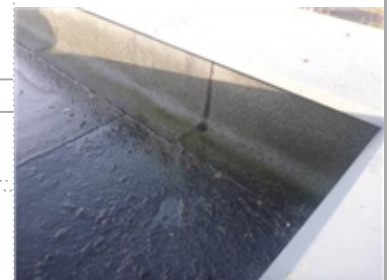
4711 Dakbedekking APP (Liftopbouw)

B6GA01 Aangroei mos, algen

Ernst	Intensiteit	Omvang	Conditie	Risico/prioriteit
Gering	2	2	1

Reinigen

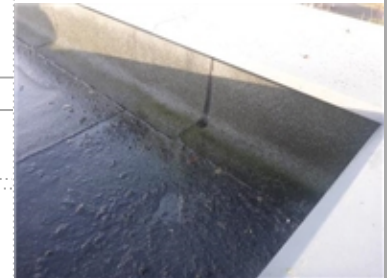
4711 Dakbedekking APP (Liftopbouw)

Randstrook

B6SM04 Craquelé bitumineuze dakbedekking

Serieus	1	2	1	
---------	---	---	---	--

Geen actie

Dakbedekking: rekening houden met een gemiddelde levensduur van 25 jaar.

Het is aan te raden om een jaarlijkse inspectie uit te laten voeren door een gespecialiseerd bureau.

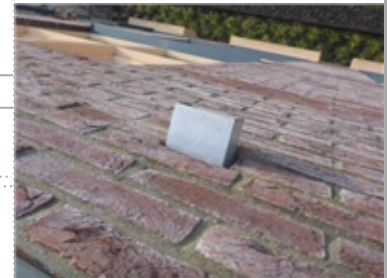
5211 Stadsuitloop zink

K5GV01 Verval tussen 50%-75% van de levensduur

Ernst	Intensiteit	Omvang	Conditie	Risico/prioriteit
Gering	1	5	2

Activiteit: 0
Geen actie

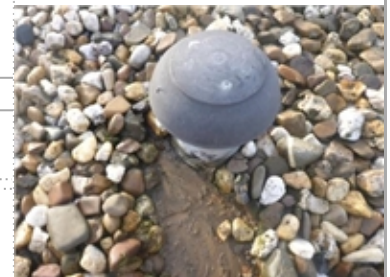
5710 Ventilatie dakdoorvoer metaal

Vuil, aanslag, verkleuring

Ernst	Intensiteit	Omvang	Conditie	Risico/prioriteit
Gering	1	5	2

Activiteit: 0
Geen actie

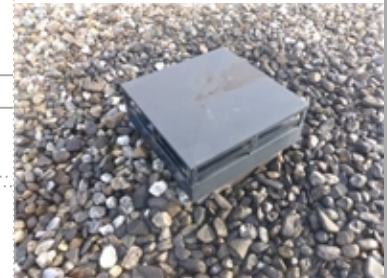
5710 Combi-dakdoorvoer dubbel

Vuil, aanslag, verkleuring

Ernst	Intensiteit	Omvang	Conditie	Risico/prioriteit
Gering	1	5	2

Activiteit: 0
Geen actie

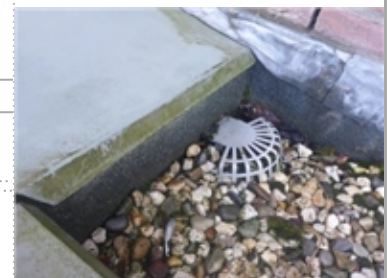
4711 Dakrandafwerking aluminium trim (Laag dak uitbouw)

B6GA02 Vuil, aanslag, verkleuring

Ernst	Intensiteit	Omvang	Conditie	Risico/prioriteit
Gering	2	3	1

Activiteit: 0
Reinigen

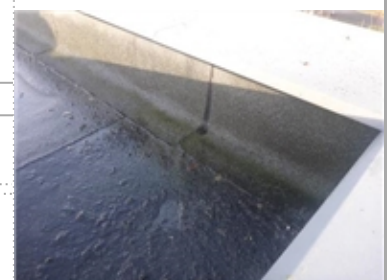
4711 Dakrandafwerking aluminium trim (Liftopbouw)

B6GA02 Vuil, aanslag, verkleuring

Ernst	Intensiteit	Omvang	Conditie	Risico/prioriteit
Gering	2	3	1

Activiteit: 0
Reinigen
