Meerjarenonderhoudsplan

MJOP378400 •

Sarphatistraat 562-568

Amsterdam

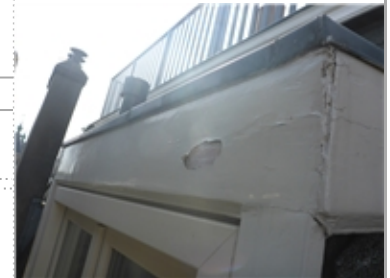
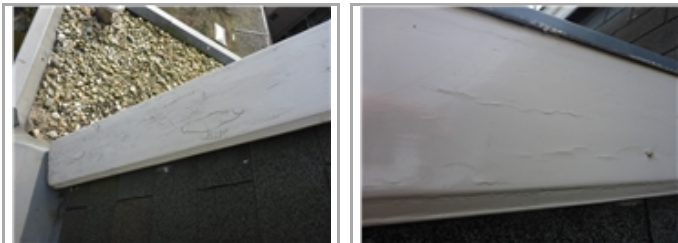
4621 Buitenschilderwerk boeiboord hout dekkend totaal

boeiboord/dakrand hout
B11EM05 Afbladderen

Ernst	Intensiteit	Omvang	Conditie	Risico/prioriteit
Ernstig	3	3	4

schilderwerk van de boeidelen wordt over het algemeen slechter. Dit is tijdens de laatste schilderbeurt niet meegenomen. Advies om dit z.s.m. uit te voeren om gevolg schade te beperken.

Activiteit: 2017 Hvh
Herstellen 1,00 pst

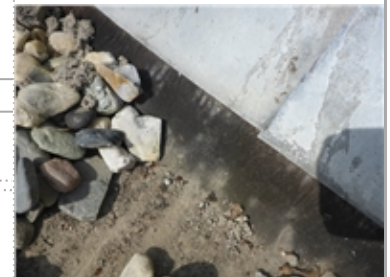
4711 Dakbedekking APP+ballast

plattendak achter
B6SM04 Craquelé bitumineuze daken en geglazuurde pannen

Ernst	Intensiteit	Omvang	Conditie	Risico/prioriteit
Serieus	3	3	3

Craquele in de dakbedekking van de opstaande rand. Dakbedekking onder de ballastlaag is nog goed. Nog geen actie noodzakelijk.

Activiteit: 2021
Herstellen op termijn

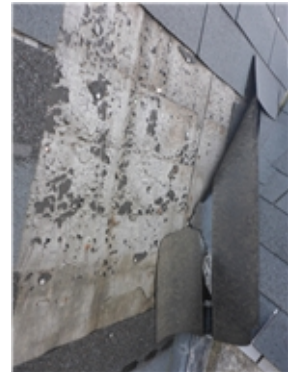
4712 Dakbedekking shingles bitumen

Gevel voorzijde
B6EW01 Afdichting, manco

Ernst	Intensiteit	Omvang	Conditie	Risico/prioriteit
Ernstig	3	2	3

De shingels op de voorgevel zijn er in zijn eraf gewaaid. Direct herstel noodzakelijk om gevolg schade te beperken.

Activiteit: 2017 Hvh
Herstellen 1,00 pst

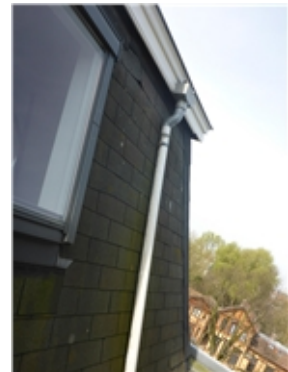
5211 Hemelwaterafvoer pvc

algemeen
K5GV02 Verval tussen 75%-87,5% van de levensduur

Ernst	Intensiteit	Omvang	Conditie	Risico/prioriteit
Gering	3	4	3

Activiteit: 2018 Hvh
vervangen 1,00 pst
Veroudering van de PVC hemelwaterafvoeren

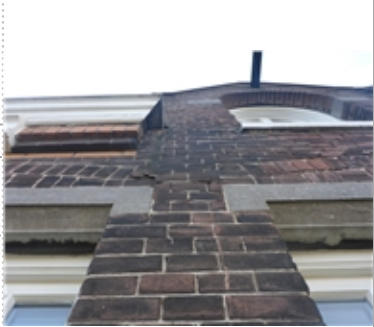
2110 Gevelconstructie metselwerk

Voorgevel					
B2SC03 Scheuren niet constructief					
Ernst	Intensiteit	Omvang	Conditie	Risico/prioriteit	
Serieus	3	2	2		
Activiteit: 2017 Hvh					
Herstellen 1,00 pst					
Advies: herstellen					
4712 Loodslab/loket hellend dak

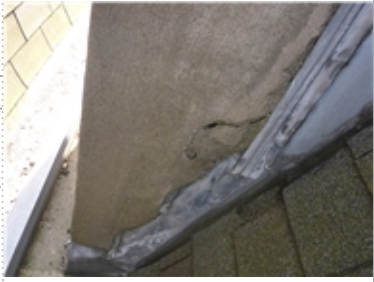
dakkapel kopgevel					
B2SM02 Afschilveren loszittend					
Ernst	Intensiteit	Omvang	Conditie	Risico/prioriteit	
Serieus	3	2	2		
Activiteit: 2017 Hvh					
Herstellen stucwerk bij loodaansluiting dakkapel 1,00 pst					
Advies: herstellen van afgebokkelde stucwerk boven loodaansluiting van de dakkapel op de kopgevel.					
Totaal object					€ 0
BTW					€ 0
Totaal inclusief BTW					€ 0
