# Meerjarenonderhoudsplan

MJOP378568 • VVE DUA Amersfoort

Pietmondriaanplein 189-313

Amersfoort

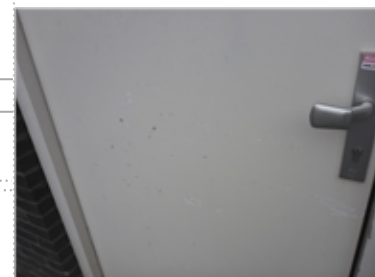
**4621 Buitenschilderwerk deur hout dekkend**

B11SM01 Beschadiging

Ernst	Intensiteit	Omvang	Conditie	Risico/prioriteit
Serieus	3	4	4

Beschadigingen deuren buiten

Activiteit: 2017 Hvh  
 Herstellen 8,00 m2

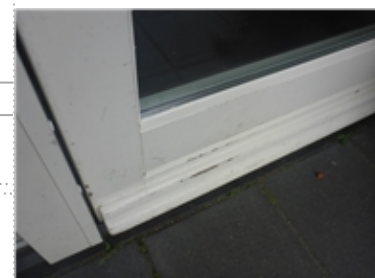
**4631 Buitenschilderwerk kozijn en raam hout dekkend**

Begane grond

B11SM02 Barsten

Ernst	Intensiteit	Omvang	Conditie	Risico/prioriteit
Serieus	3	4	4

Beschadigingen aan de houten kozijnen. Advies om de houten kozijnen te schilderen.

Activiteit: 2017 Hvh  
 Herstellen 61,00 m2

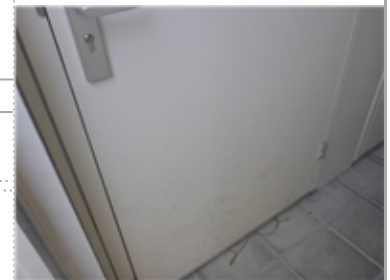
**5731 Mechanische ventilatiecollect. > 10 won**

bergingen

K14SB02 Onvoldoende ventilatie

Ernst	Intensiteit	Omvang	Conditie	Risico/prioriteit
Serius	3	3	3

In het voorste deel (1 bouwlaag hoog) van de bergingen is onvoldoende binnen ventilatie geconstateerd, waardoor er op verschillende deuren etc. schimmelvorming ontstaat. Optie is om de tussendeuren in te korten, waardoor er een verbeterde ventilatiestroom gecreeerd wordt. Volgens de aangeleverde tekeningen zijn dit geen brandwerende deuren.

Activiteit:	2017	Hvh	Totaal
herstellen/aanpassen/verbeteren ventilatie berging		1,00 pst	€ 1.500

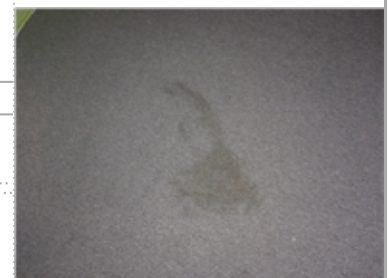
**4321 Vloerafwerking tapijt**

diverse locaties

B9GA02 Vuil, aanslag, verkleuring

Ernst	Intensiteit	Omvang	Conditie	Risico/prioriteit
Gering	3	3	2

Plaatselijke vervuiling tapijt. Advies: plaatselijk extra reinigen van de vloerbedekking.

Activiteit:	2017
Herstellen/reinigen

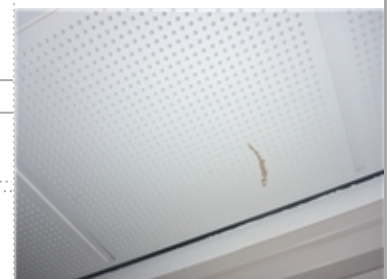
**4512 Systeemplafond geperforeerde minerale plaat**

B10SM02 Beschadiging

Ernst	Intensiteit	Omvang	Conditie	Risico/prioriteit
Serius	3	2	2

Plafond plaat beschadig, waarschijnlijk tijdens verhuizen gebeurt. Kan vervangen worden voor een nieuw exemplaar. Rekening houden met relatief hoge kosten. n.b.

Activiteit:	2017
Herstellen

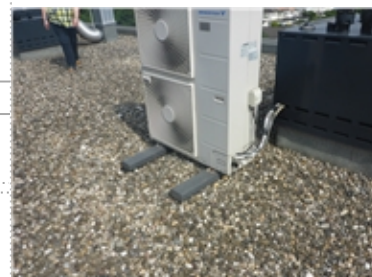
**4711 Dakbedekking bitumen ballast**

Dak

B6SB03 Materiaaltoepassing foutief

Ernst	Intensiteit	Omvang	Conditie	Risico/prioriteit
Serius	1	2	1

De achteraf geplaatste airco-units, welke vermoedelijk van de retail zijn, veroorzaken een onnodige puntbelasting op de dakbedekking/isolatieplaten. Advies: Grotere tegel dragers plaatsen, zodat de druk gelijkmatiger verdeeld wordt. Kosten rekening eigenaar airco's

Herstellen/aanpassen puntbelasting airco

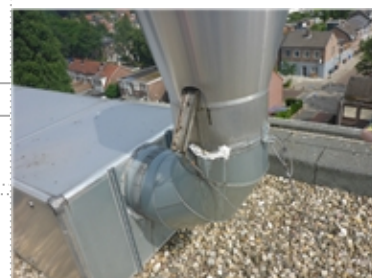
**5124 Schoorsteen aluminium**

platte dak

B2GA03 Vuil, aanslag, verkleuring

Ernst	Intensiteit	Omvang	Conditie	Risico/prioriteit
Gering	1	2	1

Het achteraf geplaatste afzuigstelsel van het onderliggende restaurant is voorzien van een vetafvoer, deze veroorzaakt onnodige vervuiling op de dakbedekking. Advies: installateur een alternatief aan laten bieden, kosten voor rekening restauranthouder.

Herstellen
